## K-159

Havariet av den russiske atombåten K-159 og den norske atomberedskapsorganisasjonens håndtering av ulykken

Hermansen K, Selnæs Ø, Eikermann IM, Holo E, Liland A, Sickel M, Amundsen I, Reistad O. "K-159. Havariet av den russiske atomubåten K-159 og den norske atomberedskapsorganisasjonens håndtering av ulykken". StrålevernRapport 2006:8. Østerås: Statens strålevern, 2006.

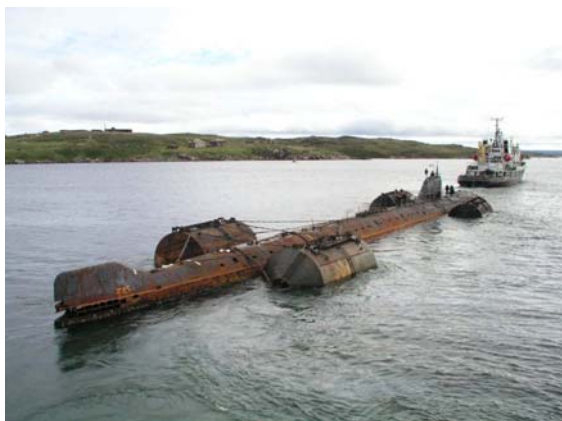
Det var dårlig vær i området ulykkesdagen. En av årsakene til havariet ble oppgitt å være at en eller flere av pongtongene som var festet til ubåten ble revet løs i uværet. Det er videre hevdet at en vesentlig årsak til havariet var lekkasjer i akterseksjonen. Et mannskap på ti personer var ombord i ubåten da den sank. En av mannskapet ble reddet, mens de ni andre omkom i ulykken. To av de omkomne er senere funnet, de gjenværende antas å befinne seg inni ubåten.

Figur 2: K-159 på vei ut fra Gremikha. (Foto: den russiske Nordflåten)

bekreftes av de mange bildene som ble tatt av ubåten rett før og under slepet, se figur 2, 5 og 7. En kilde oppgir at flere av ballasttankene var lekk. Det er sannsynlig at båten manglet normal oppdrift. Under slepet fra Gremikha var fire pongtonger festet til båten, se figur 2 og 5.

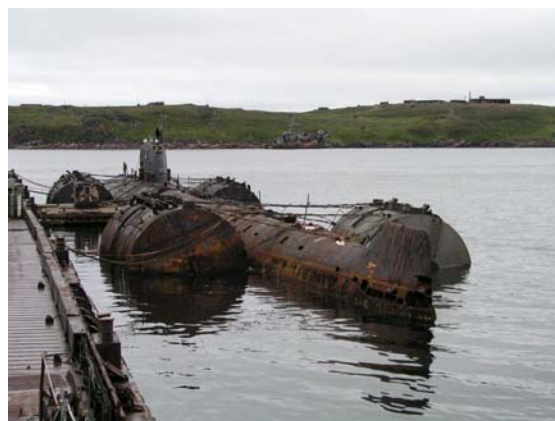
Figur 5: K-159 ved kai straks før slepet. Fire pongtonger er festet til båten. (Foto: den russiske Nordflåten)

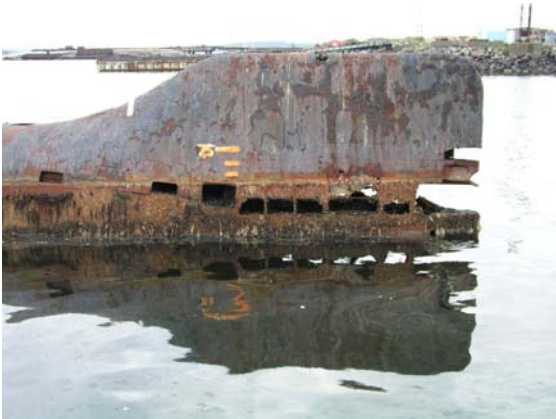
kortere korrosjonstid. K-159 er av en mye eldre modell enn Komsomolets. Dessuten er skroget i dårlig forfatning (figur 7) og vil neppe være noen barriere mot inntrenging av sjøvann i ubåtens ulike seksjoner. På den annen side brukes det spesielt korrosjonssikre materialer ved konstruksjonen av selve trykkvannsreaktorene og brenselstavene er i utgangspunktet innkapslet i et beskyttende materiale som zirkonium eller rustfritt stål. Dersom innkapslingen er intakt vil det ikke være noen lekkasje fra brenselet. Innkapsling av rustfritt stål vil være stabil i sjøvann i mange tiår dersom den er intakt, mens zirkonium-innkapsling vil være stabil i hundrevis av år. Hvis spesielle forhold er til stede, kan imidlertid punktrusting (galvanisk korrosjon) inntre og innkapslingen kan da brytes ned i løpet av måneder (Amundsen et al., 2001).

Figur 7: Akterstavnen på K-159 (Foto: den russiske Nordflåten).
