STRÅLEVERN RAPPORT 2016:6

Kartlegging av radon på Svalbard og Jan Mayen

Longyearbyen, Ny-Ålesund og stasjonene på Bjørnøya, Hopen og Jan Mayen

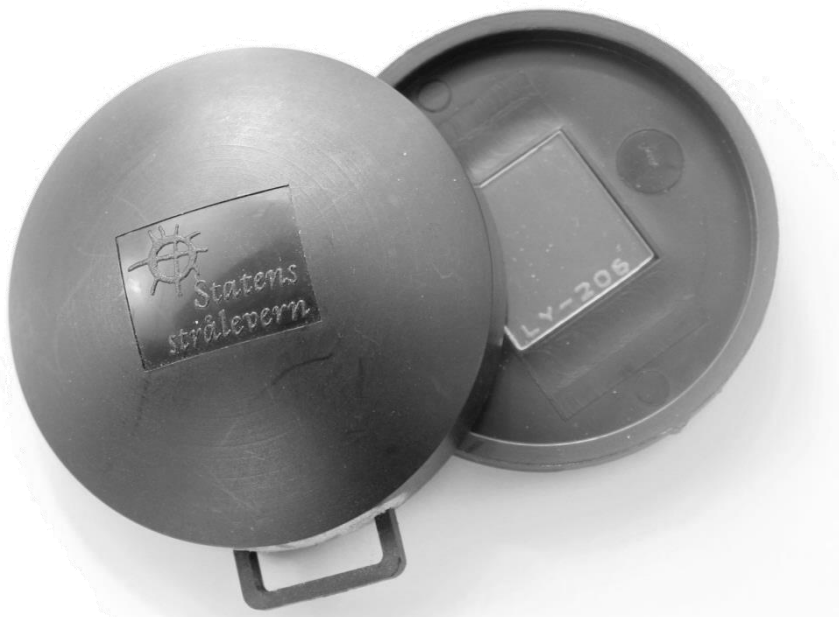
Bilde 10: Sporfilmer (CR-39) fra Strålevernets eget laboratorium ble brukt i kartleggingen. Foto: Statens strålevern.

Radonmålingene ble utført med CR-39 sporfilmer fra Strålevernets eget laboratorium, se bilde 10. CR-39 sporfilm består av en bit plast av polyallyldiglykolkarbonat som er plassert inne i en svart plastbeholder. Størrelsen på filmene er 19 mm x 19 mm og 1,0 mm tykk. Radongassen diffunderer inn gjennom smale sprekker i beholderen, mens radondøtrene stenges ute. Diffusjonstiden er på rundt 30 minutter. Når radon brytes ned avgis alfastråling som treffer sporfilmmaterialet. Det lages spor som gjøres synlige ved kjemisk etsning i 20 % NaOH på vannbad ved 90 °C i 165 minutter. Sportettheten i filmen er proporsjonal med radonkonsentrasjonen. Den minste detekterbare aktivitetskonsentrasjonen for målemetoden er 10 Bq/m³. Lavere verdier enn 10 Bq/m³ oppgis som < 10 Bq/m³.
