Varighet av radonreduserende tiltak i boliger 15 år etter tiltak

Kolstad T og Finne I E. Varighet av radon-reducerende tiltak i boliger, 15 år etter tiltak. DSA-rapport 2019:1. Østerås: Direktoratet for strålevern og atomsikkerhet (DSA), 2019.

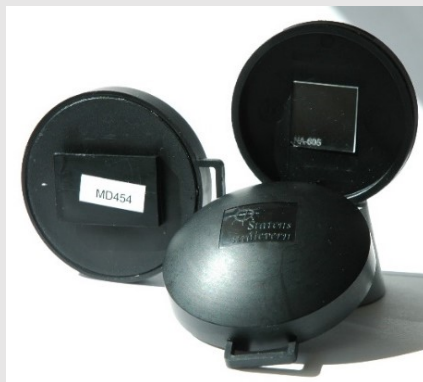
Figur 2: Sporfilm som måler radon

Alle radonmålingene er blitt utført med sporfilm av typen CR-39 som er omsluttet av et diffusjonskammer og to deler av hard plast, se figur 2. Radongassen vil kunne diffundere inn gjennom utettheter mellom lokk og bunn. Både radon og radondøtre som dannes vil sende ut alfapartikler som vil kunne påføre skader/spor på plasten. Disse kan gjøres synlige ved kjemisk etsning og sportettheten vil være proporsjonal med radonkonsentrasjonen i måleperioden. Radonkonsentrasjonen innendørs kan variere mye over tid og det er derfor nødvendig med en lang måleperiode, minimum 2 måneder. I henhold til DSA sin måleprosedyre for boliger skal målinger gjennomføres i vinterhalvåret hvor variasjonene er minst (NRPA, 2013).

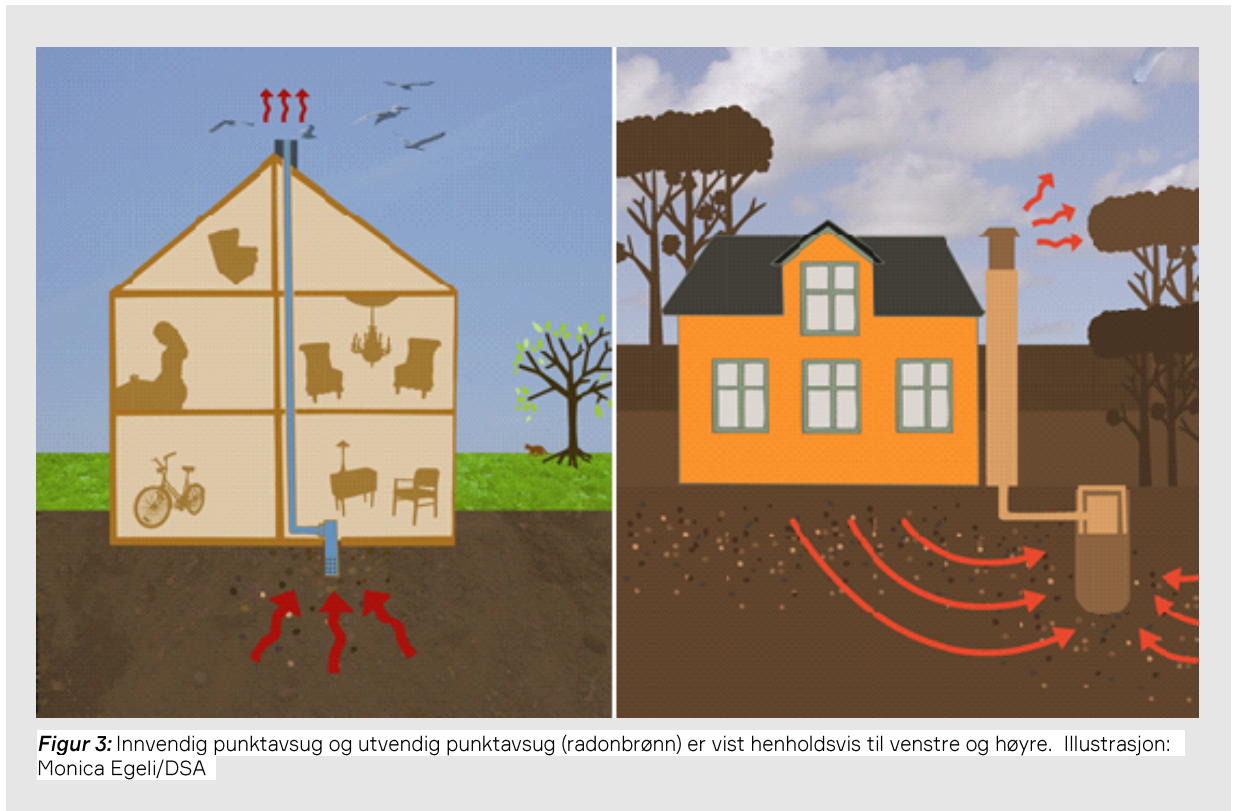
Ved oppvarming og fyring vil det kunne oppstå en trykkforskjell mellom byggegrunnen og boligluften, og innstrømningen av radonholdig jordluft vil kunne øke. For å utligne denne trykkforskjellen, kan det installeres ett eller flere punktavsug i kjellergulv eller ved siden av boligen. Innvendig- og utvendig punktavsug (radonbrønn) er vist i figur 3. Radongassen kan ledes ut i friluft via et kanalsystem med en avtrekksvifte f.eks. opp over tak, eventuelt ut på vegg.

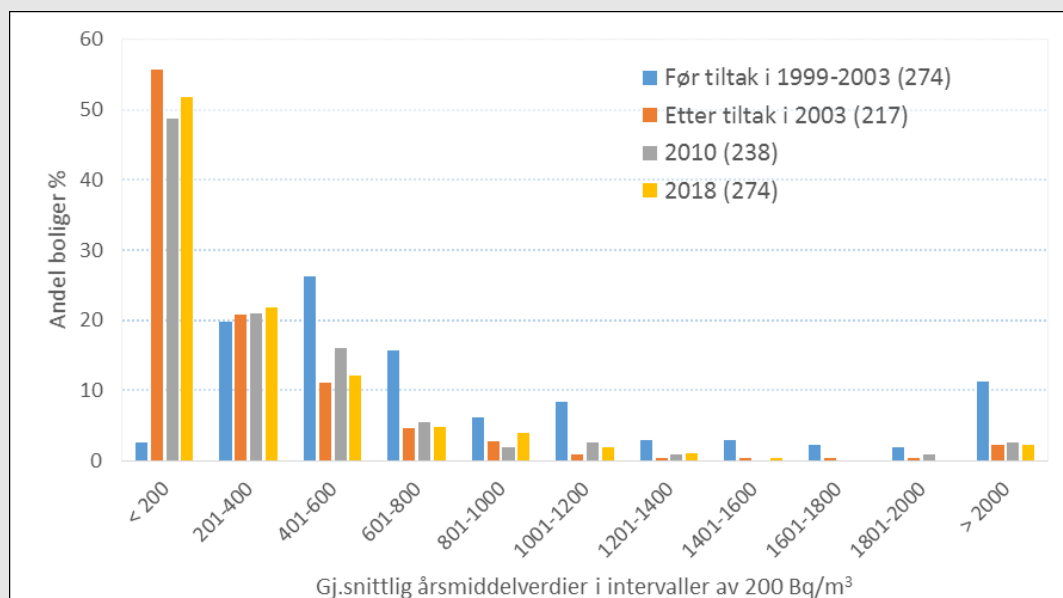
Figur 4: Frekvensfordeling (%) av radonnivå i intervaller av 200 Bq/m³ for alle boligene før tiltak, etter tiltak, i 2010 og 2018.

Figuren viser at det både i 2010 og i 2018 var lavere andel boliger med særlig høye radonkonsentrasjoner (> 2000 Bq/m³) sammenlignet med målingene utført før tiltak. Andelen av boliger med radonnivåer under dagens øvre grenseverdi på 200 Bq/m³ har også økt.

Frekvensfordeling av radonnivå i intervaller av $200 Bq/m^3$ før tiltak, etter tiltak, i 2010 og 2018 er vist i figur 4.

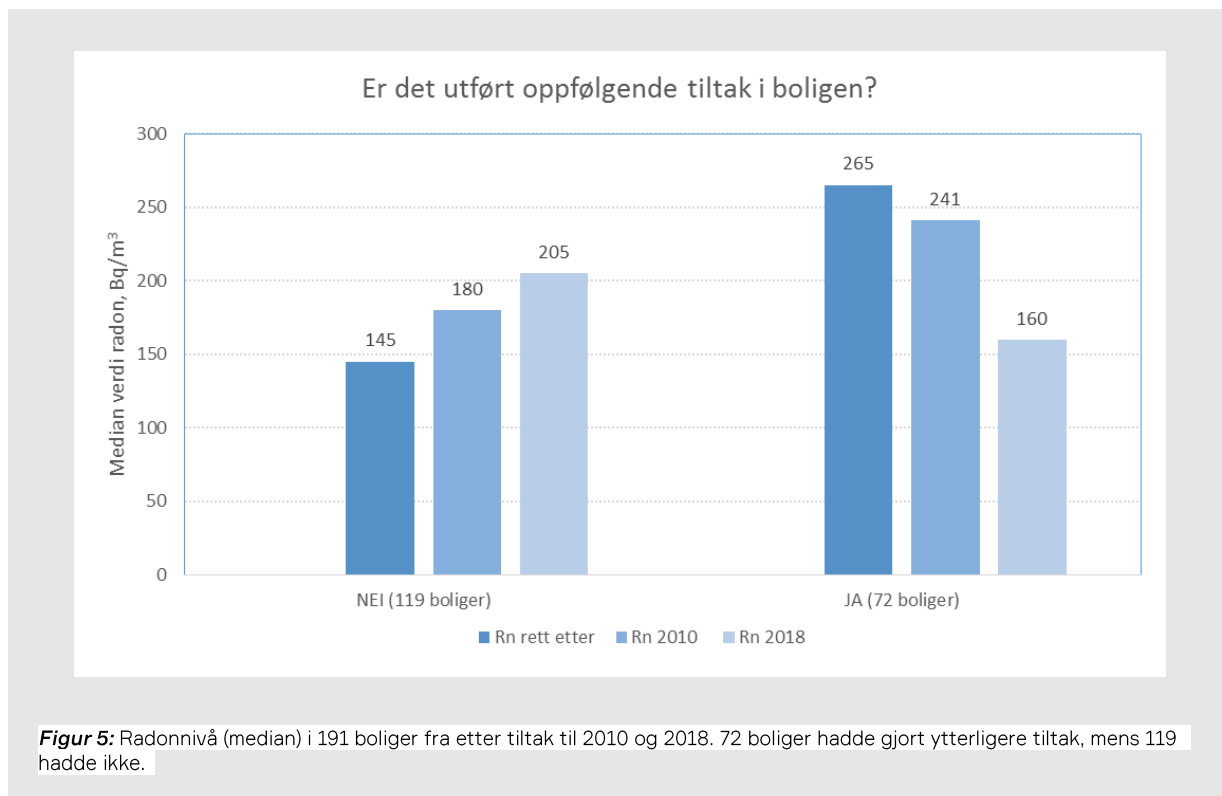
For 191 boliger av totalt 274 hadde vi et komplett sett av målinger. Det vil si likt antall målinger før tiltak, etter tiltak, i 2010 og i 2018. I følge informasjon fra boligeiere, som ble innhentet i registrerings skjemaet, hadde 72 av de 191 boligene utført oppfølgende tiltak siden tilskuddsordningen opphørte i 2003. Figur 5 viser hvordan radonnivåene i boligene (median) med og uten ytterligere tiltak har variert etter tiltak og frem til 2018.

Figuren viser at å installere ytterligere tiltak også i disse boligene har bidratt til å redusere radoneksponeringen og dermed stråledosene fra radon.

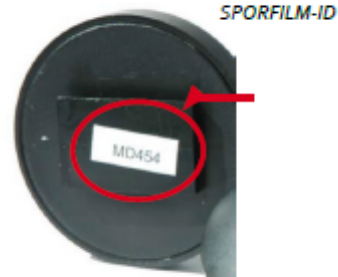
Detektorene er i ren plast og avgir ingen form for stråling og er ikke helsefarlig.

- Sporfilmene må ikke tildekkes eller flyttes under måleperioden, men det er greit å lette på dem for å tørke støv og lignende.
- Husk å notere ned sporfilm ID og dato for målestart med en gang i vedlagte skjema. La sporfilmene ligge på samme sted og mål i 2 måneder.
