Kola kjernekraftverk

En gjennomgang av dagens sikkerhetsnivå

Rapporten dokumenterer sikkerhetsnivået for reaktorene ved Kola kjernekraftverk, samt gjør en gjennomgang av de tiltak som er gjort for å forbedre sikkerheten.

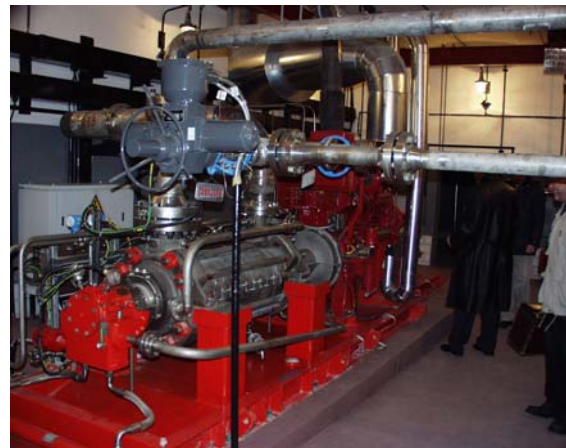
Dieseldrevet pumpe levert som del av samarbeidsprosjekt mellom Kola kjernekraftverk og nordiske land for å bedre kjølingen av dampgeneratorer i krisesituasjoner (Foto: Statens strålevern).

- Tiltak for å styrke sikkerhetsfunksjoner og robusthet ovenfor ulykker. Nødstrøm er viktig fordi alle større reaktorer har behov for en mekanisk kjøling også etter at de er avstengt på grunn av restvarmeeffekten i brenselet. Et av de tidlige norskfinansierte tiltakene ved Kola kjernekraftverk var derfor leveranse av et mobilt diesel-drevet nødskraftverk. Senere års samarbeid med Sverige har resultert i oppgradering for å øke påliteligheten til kjernekraftverkets 13 stasjonære diesel-drevne nødskraftverk. Siden det gjennom sikkerhetsanalyser har blitt vist at tilførselspumpene for dampgeneratorene er sårbare, eksempelvis for brann, har man i et nordisk prosjekt levert et ekstra sett av tilførselspumper med omliggende systemer.

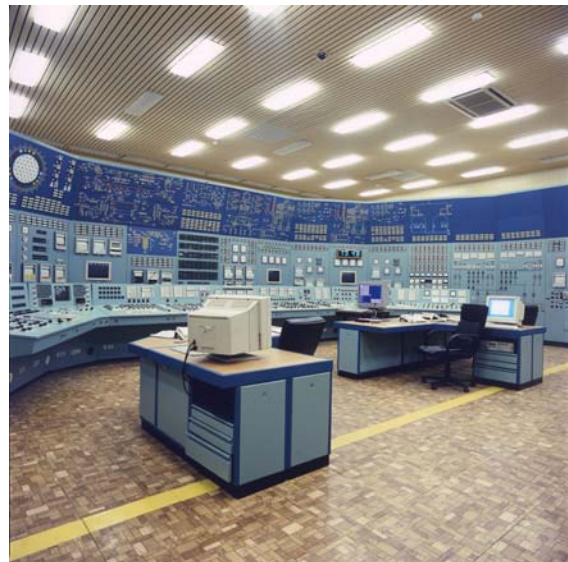
Kontrollromsmiljø ved Kola kjernekraftverk (Foto: Kola kjernekraftverk).

- Støttesystemer for operatører. For å gjøre det enklere for kontrollromspersonalet å få en fullstendig oversikt over status for reaktorene, har Norge levert "Safety Parameter Display System" (SPDS) til samtlige reaktorer. Norge har også levert et kjerne-overvåkningssystem, SCORPIO, hvis hensikt er å sikre at driften av reaktorene skjer innenfor trygge marginer i forhold til skade på brenselet.

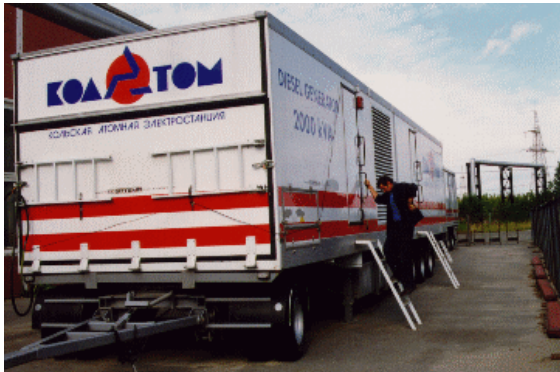
Mobilt nødkraftverk (Foto: Statens strålevern).

De elektriske systemene har blitt oppgradert. Dette inkluderer også en vesentlig oppgradering av nødstrøm til trippel redundans.

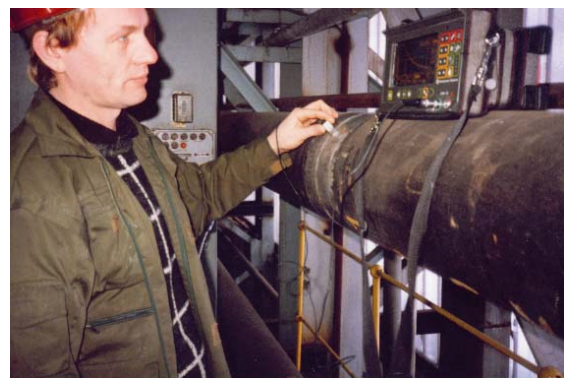
Inspeksjon ved hjelp av moderne ultralydteknikk på Kola kjernekraftverk (Foto: IFE).

- Tiltak for å forebygge og detektere rørbrudd og havari av pumper og andre sikkerhetsmessige viktige systemer. Dette innebærer at man fører kontroll med tilstanden til reaktorene gjennom ulike former for materialkontroll og kamera-basert overvåkning. Hensikten med dette er å være i stand til tidlig å kunne iverksette mottiltak eksempelvis ved begynnende rørbrudd og således avverge alvorlige hendelser. Vannkjemi overvåkes fordi kvaliteten på kjølevann er viktig for å unngå sprekkdannelse forårsaket av korrosjon samtidig som endringer i vannkjemi vil kunne gi en tidlig indikasjon på feilutvikling, eksempelvis lekkasje mellom primær og sekundær kjølekrets. Vibrasjoner i pumper, turbiner og annen type roterende

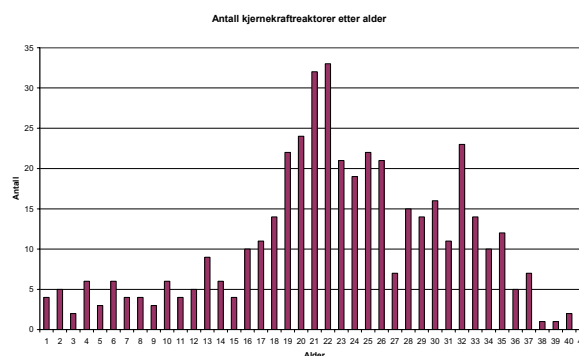
Figur 6-1: Antall kjernekraftreaktorer med gitt alder per mai 2006 [18]

Russland har tatt et prinsipielt standpunkt om fortsatt reaktordrift i 10 til 20 år etter fylte 30 år [17], et standpunkt som gjelder for alle kjernekraftreaktorer uavhengig av støtte fra Norge eller andre vestlige land. Selv om vedtak om forlenget drift i norsk offentlighet ofte blir framstilt som unikt for Russland, viser tall fra IAEA (Figur 6-1) at gjennomsnittsalderen blant de 440 kjernekraftreaktorer i drift i mai 2006 var 23 år. Samtidig har 104 enheter, eller nesten en fjerdedel av verdens kjernekraftreaktorer, nådd en alder på 30 år eller mer. Denne andelen vil med all sannsynlighet øke i årene som kommer.
